EXTRAIT DU  
PROCÈS-VERBAL DES  
DÉLIBÉRATIONS DU  
CONSEIL MUNICIPAL  
Séance du 16 septembre 2024

Nos Références : LOR-2023-20011-sh  
Vos Références : GGE 2022 69 90 42 - 01  
Concerne : Dossier sécheresse  
Date d'intervention 1 : 25/01/2024  
Date du rapport : 26/01/2024

## **RAPPORT D'INTERVENTION - INSPECTION RESEAUX**

**Adresse d'intervention :**  
EGLISE  
3 rue de l'Eglise  
54280 CHAMPENOUX

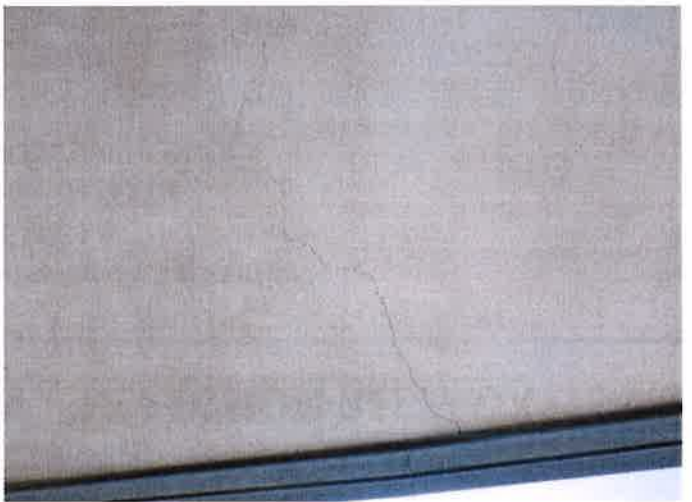
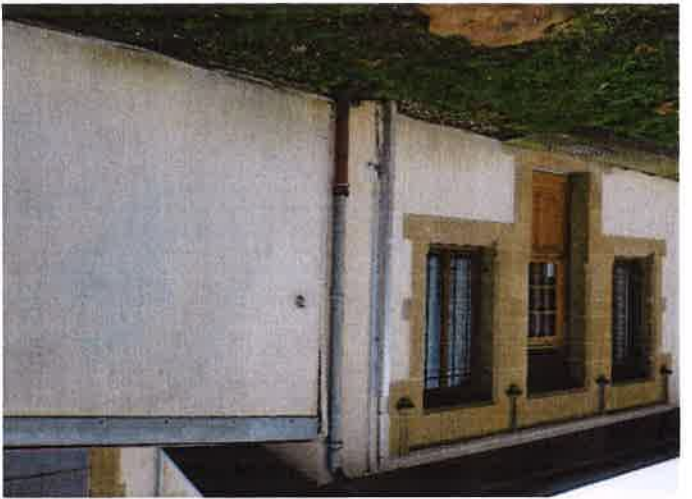
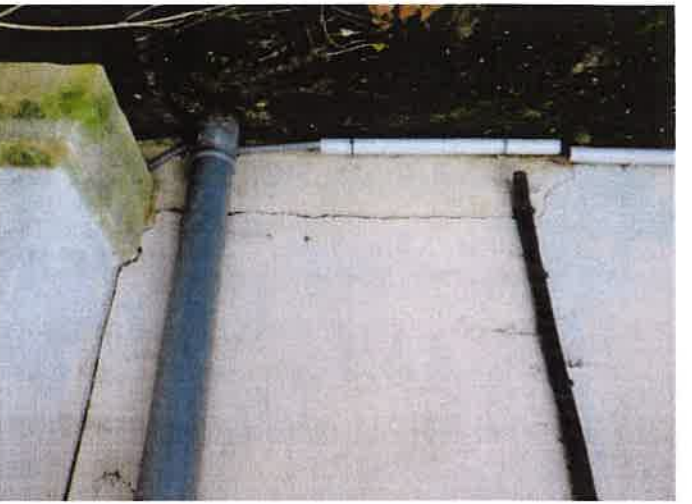
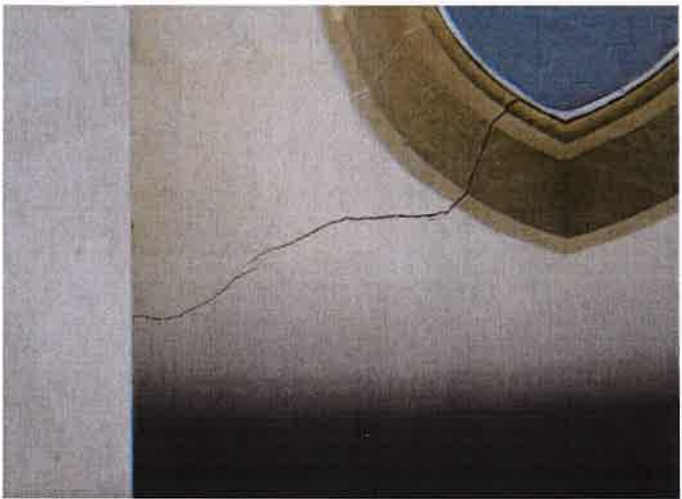
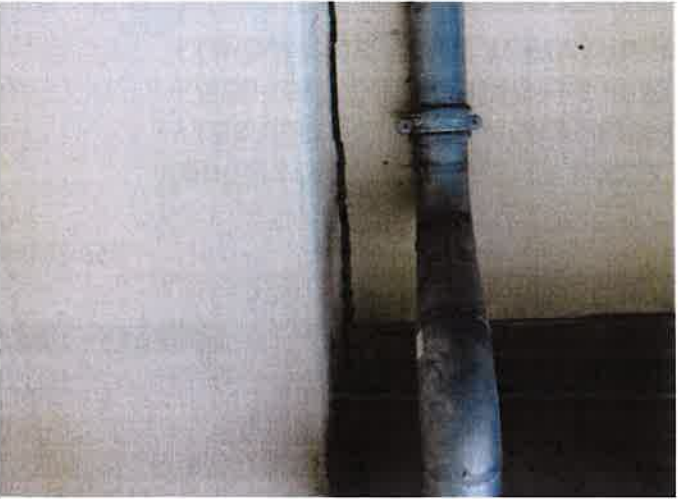
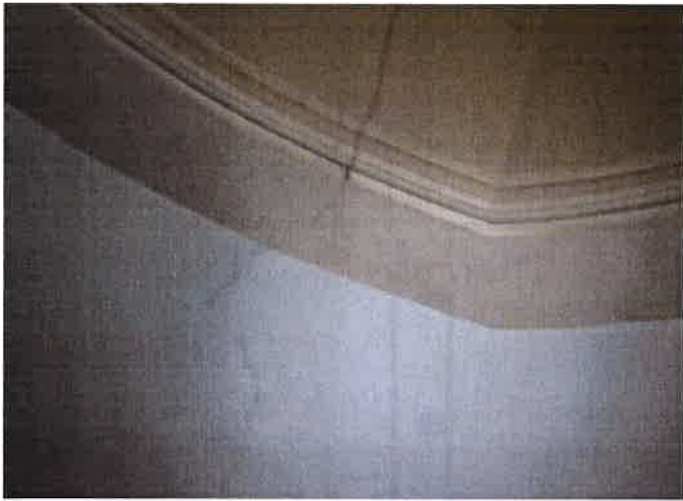
Nous observons la fissuration de la maçonnerie sur la périphérie du bâtiment dont certaines fissures sont traversantes.

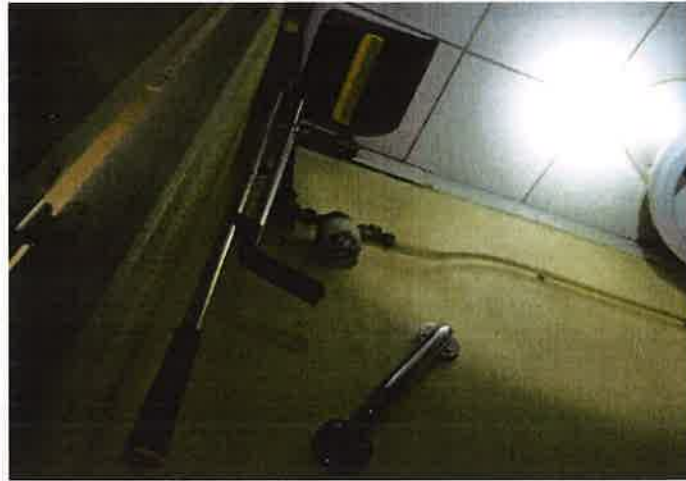
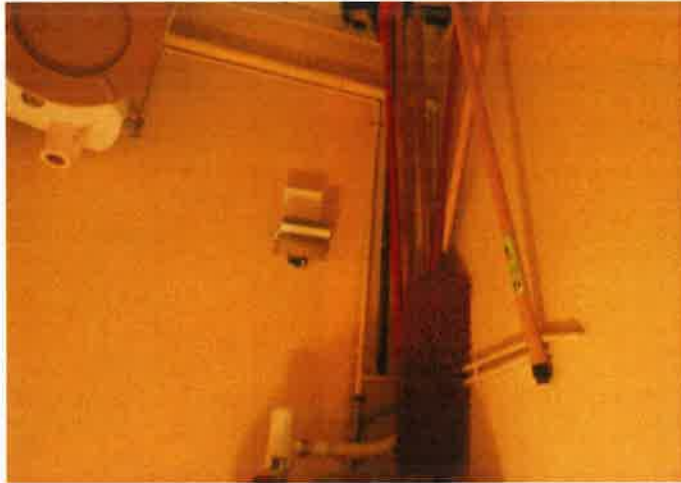
### CONTRÔLE DU RESEAU D'ALIMENTATION D'EAU :

Aucune fuite n'a été constatée sur le réseau d'alimentation, l'ensemble du réseau passe en apparent depuis le compteur d'eau.

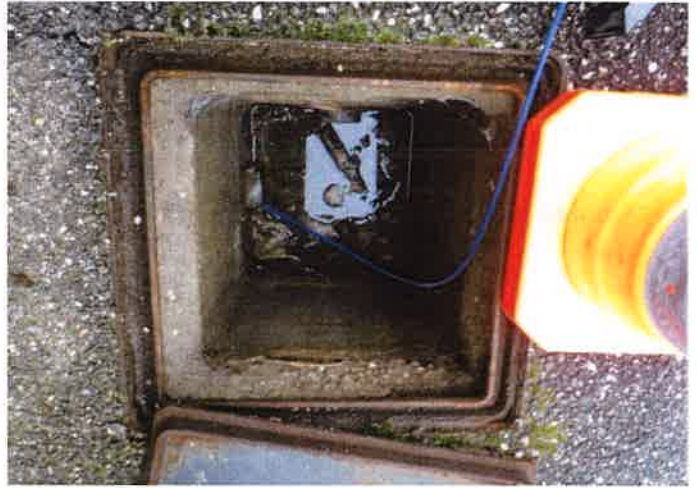
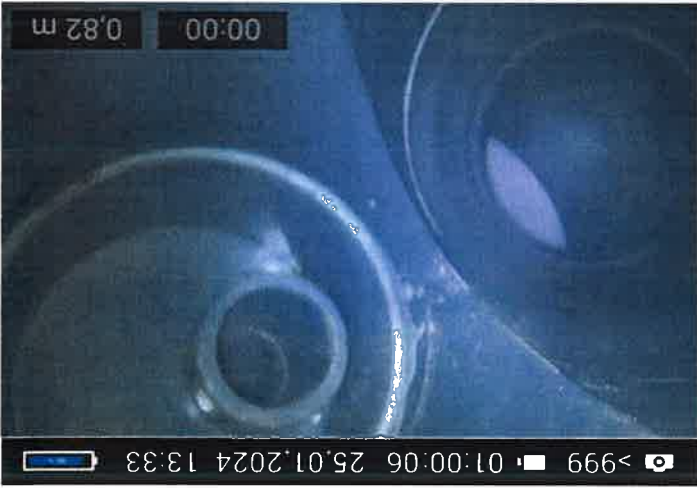
### CONTRÔLE DU RESEAU D'EVACUATION DE R2 VERS AS :

Aucun défaut majeur (cassure, fissure, déboîtement, ...) n'a été constaté.

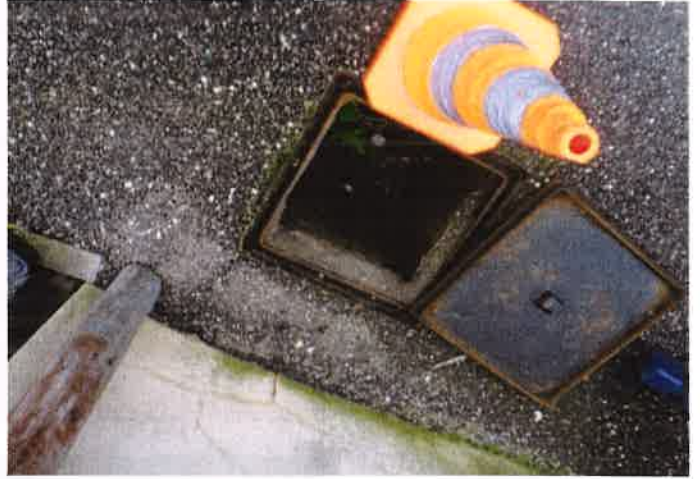
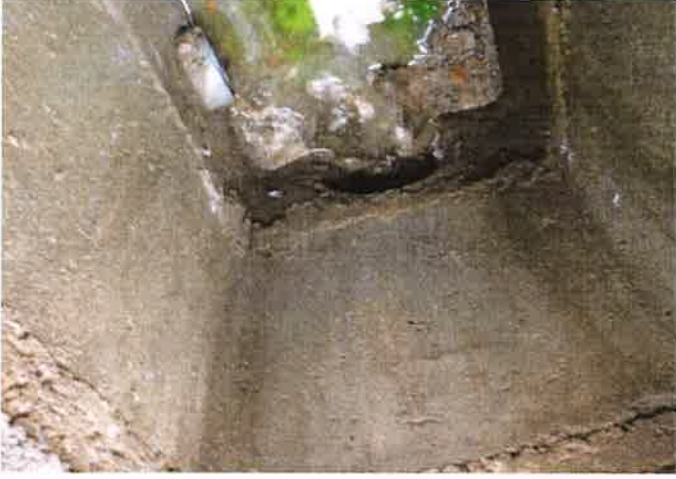
### CONTRÔLE DU REGARD R2 :

Aucun défaut d'étanchéité n'a été remarqué.

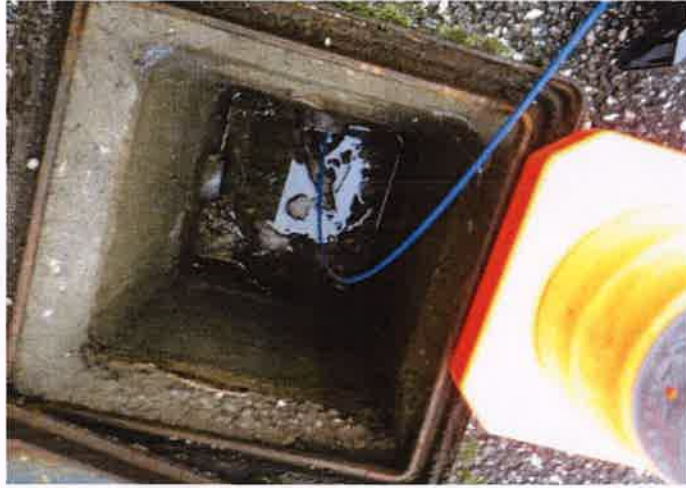
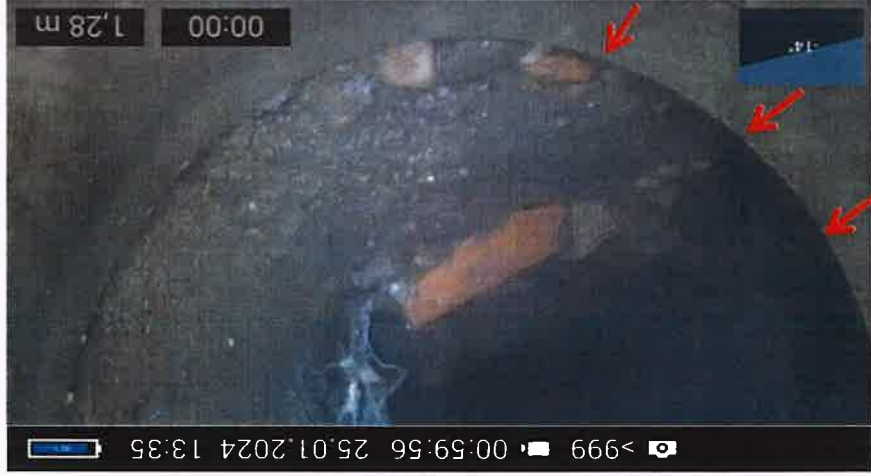
### CONTRÔLE DU RESEAU D'EVACUATION DE R2 VERS R1 :

Nous remarquons un défaut de raccordement à environ 1m du regard, en effet un nouveau tronçon de conduite en PVC a été fait récemment. Le problème est que le sens d'écoulement d'eau n'est pas respecté, le PVC a été inséré dans la conduite en fonte au lieu de mettre un raccord femelle plus grand.

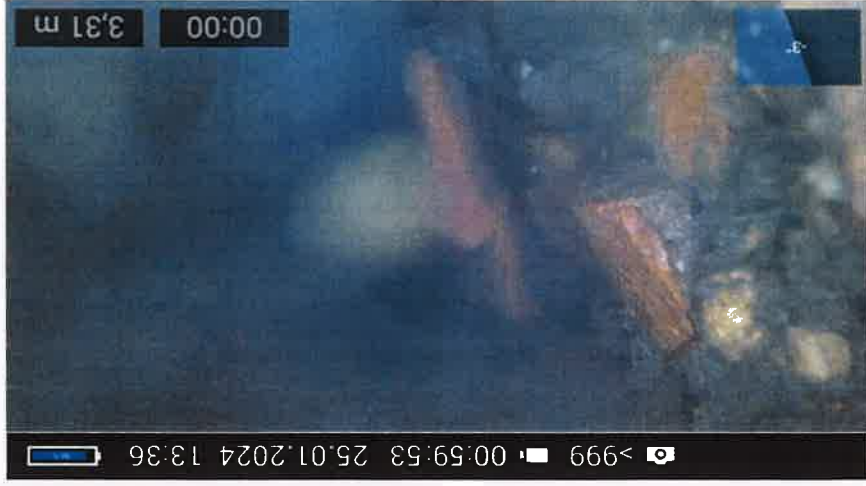
Nous notons que le reste de la conduite est encombré par des gravats.

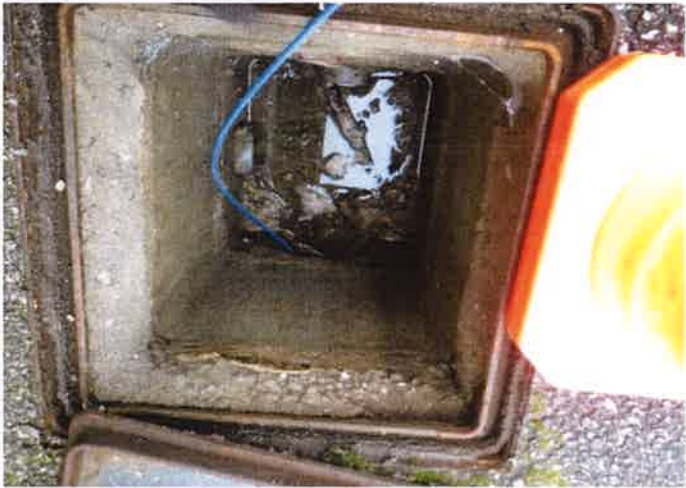
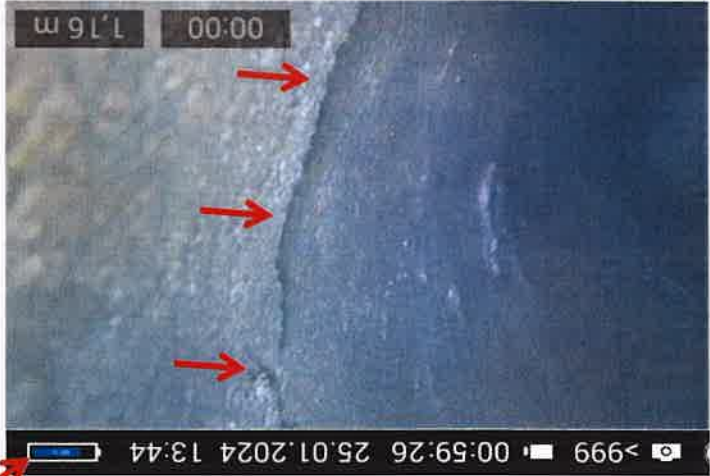
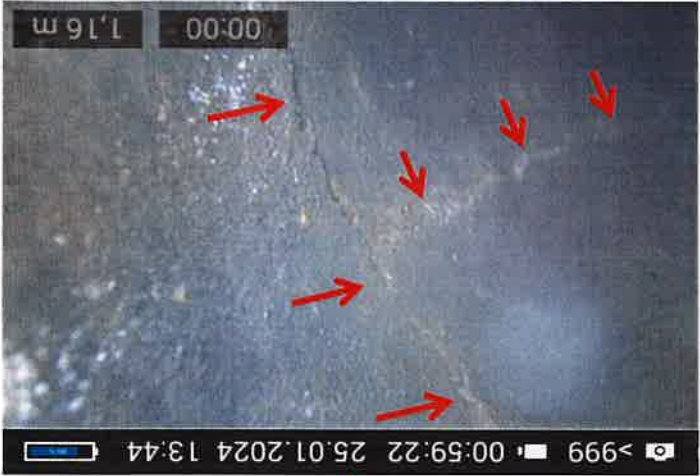
### CONTRÔLE DU RESEAU D'EVACUATION DE R2 VERS R4 :

Plusieurs fissures ont été détectées dans une zone concentrée entre 0,9m et 1,3m du regard R2. Le regard R4 n'est pas accessible, nous le localisons. Nous ne parvenons à passer le regard R4.

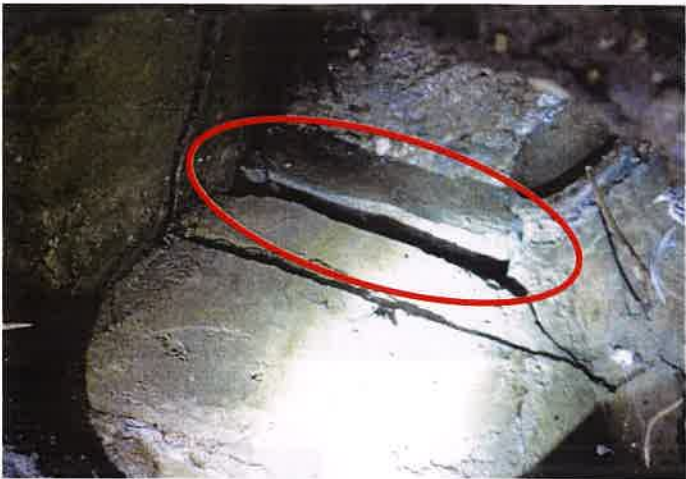
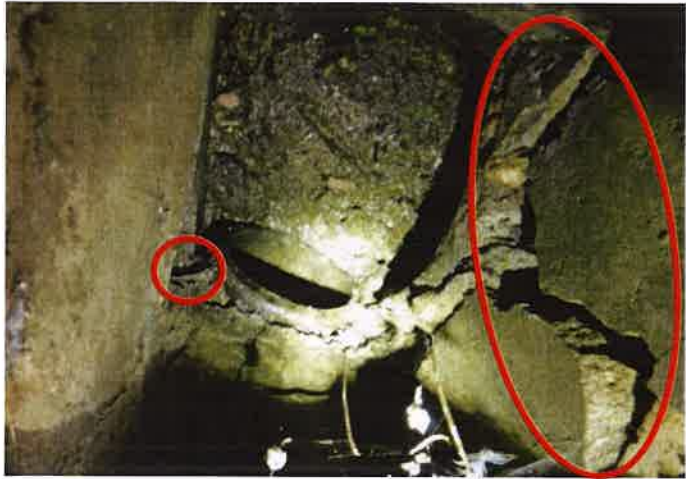
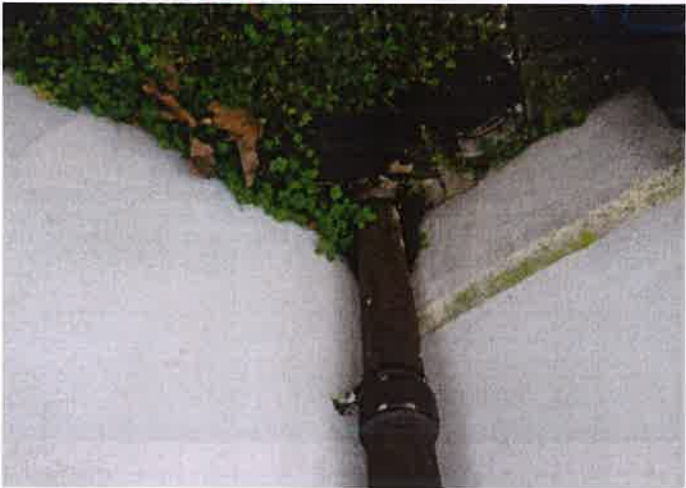
CONTRÔLE DU REGARD R1 :

Nous constatons que le regard est cassé et n'est plus étanche

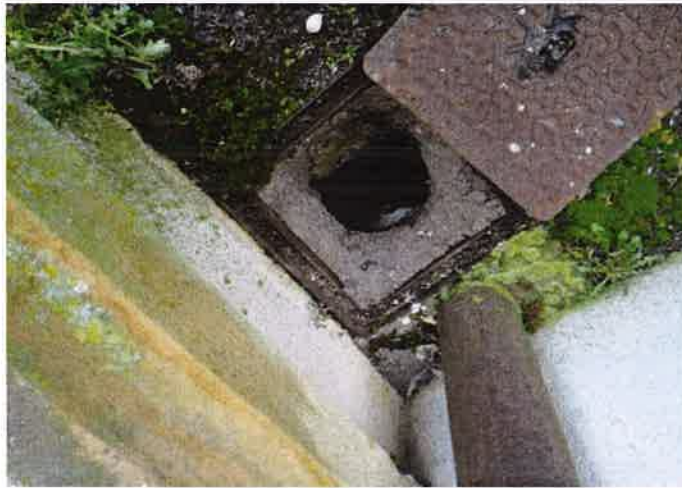
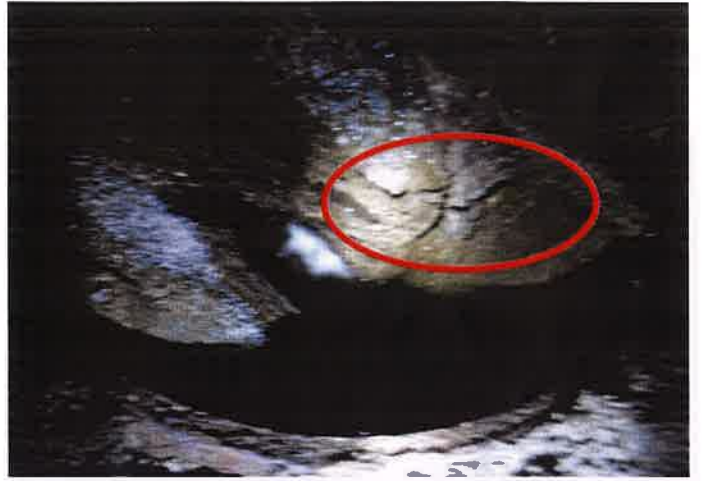
### CONTRÔLE DU REGARD R5 :

Nous observons que le regard présente des fissures et trous non étanche.

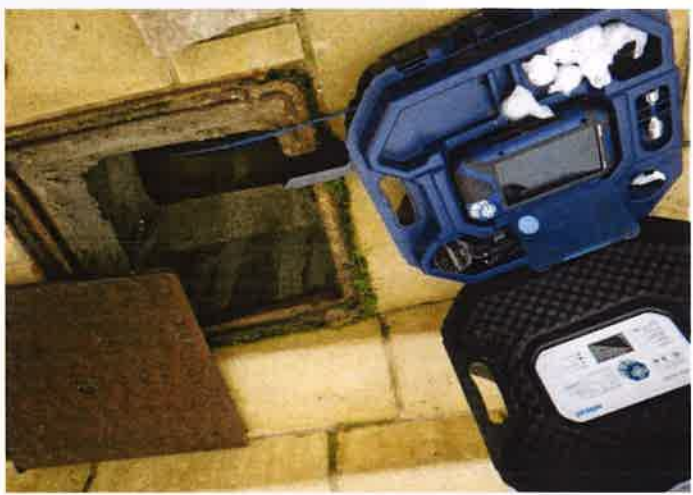
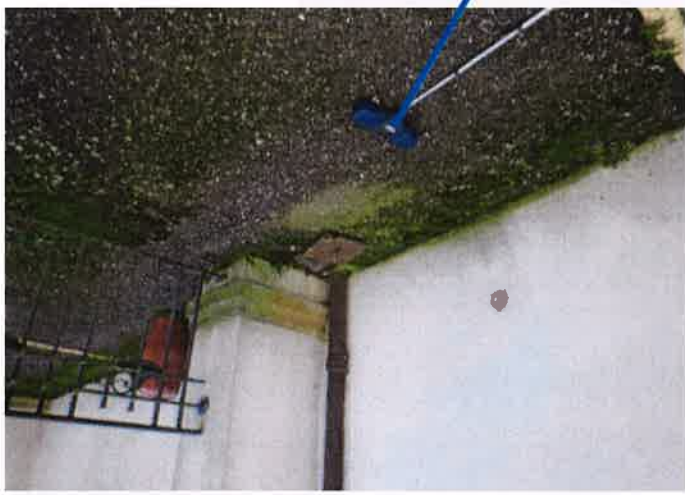
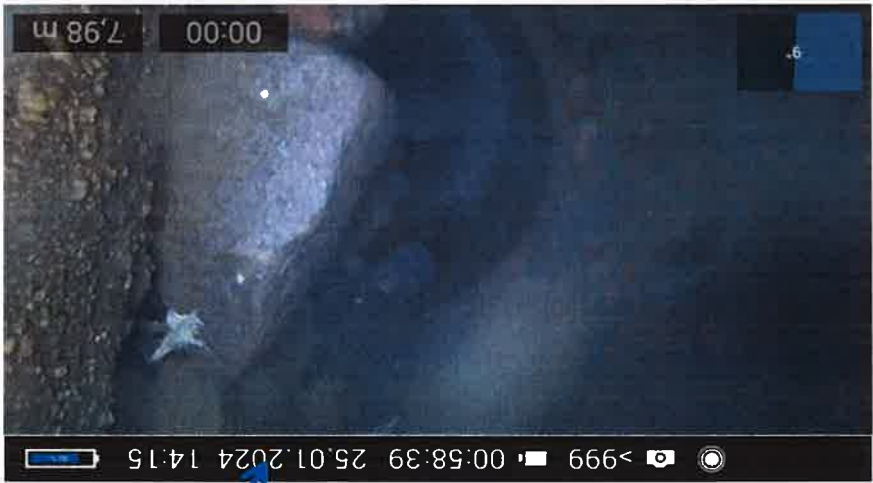
### CONTRÔLE DU RESEAU D'EVACUATION DE R7 VERS R6 :

Aucun défaut majeur (cassure, fissure, déboîtement, ...) n'a été constaté. Nous ne parvenons pas à remonter vers le regard R4 car il y a plusieurs cailloux au fond du regard R6 qui nous bloque le passage. Nous n'avons pas d'accès au regard R6, nous le localisons.

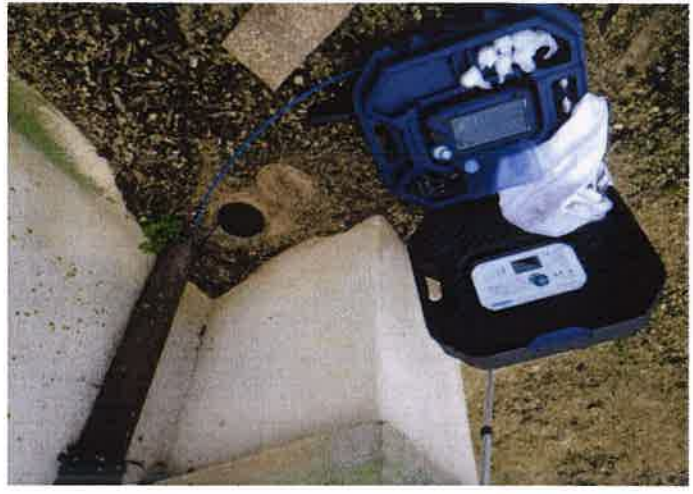
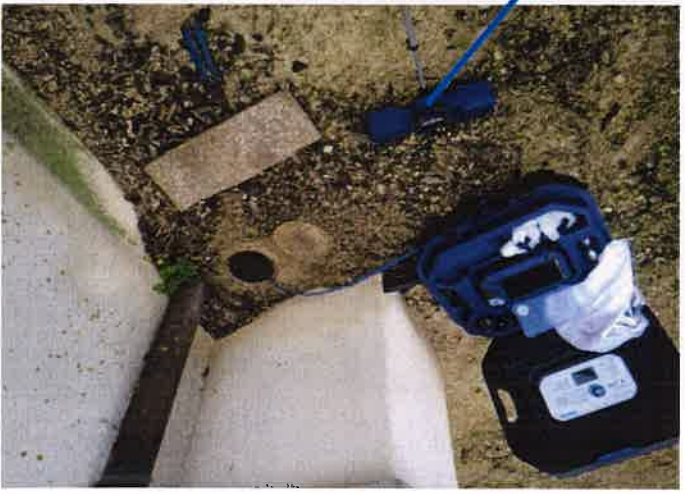
CONTRÔLE DU RESEAU D'EVACUATION DE R9 VERS R8 :

Aucun défaut majeur (cassure, fissure, déboîtement, ...) n'a été constaté. Nous ne parvenons pas à passer le regard R8. Nous n'avons pas d'accès au regard R8, nous le localisons.

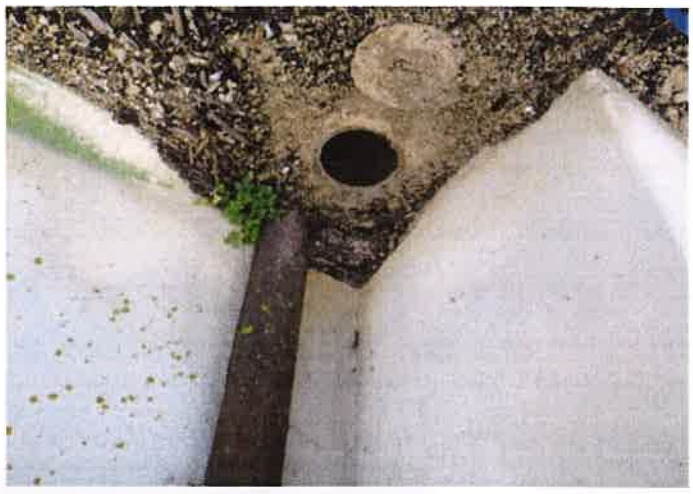
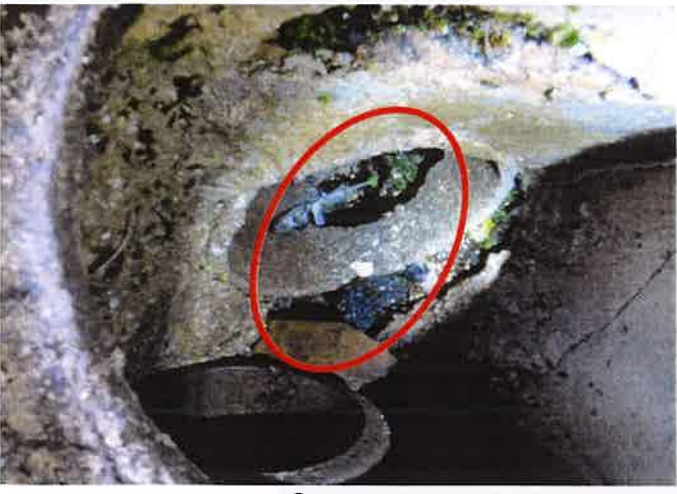
CONTRÔLE DU REGARD R9 :

Nous observons que le regard n'est plus étanche et présente un trou béant en fond de regard.

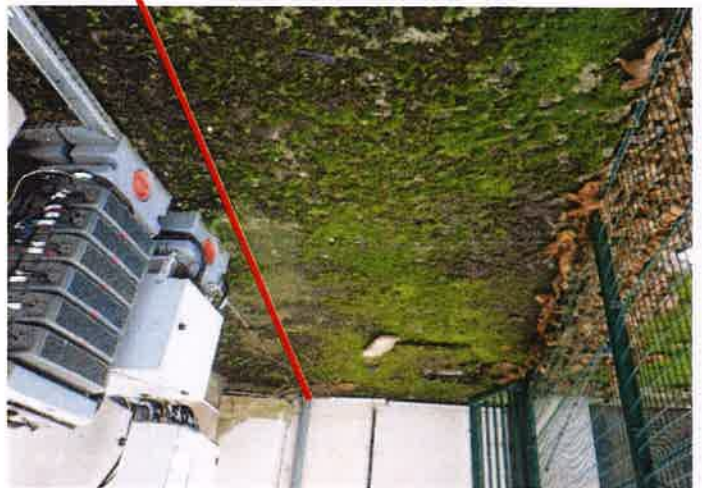
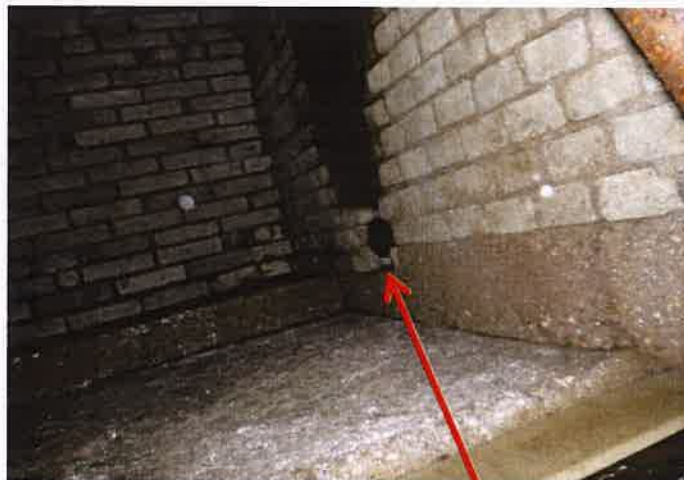
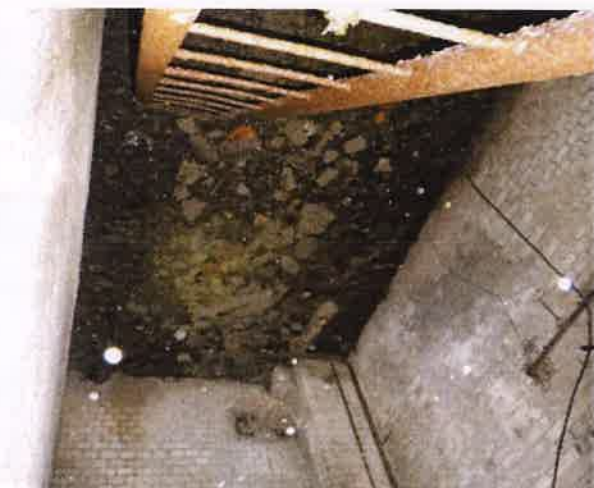
### CONTRÔLE DE LA FOSSE ET DEP1 :

Nous constatons la présence d'une grande fosse au niveau de la dépendance. Celle-ci est faite de briques et de pavés, donc non étanche. Nous notons que la descente d'eau pluviale DEP1 se déverse dans la fosse.

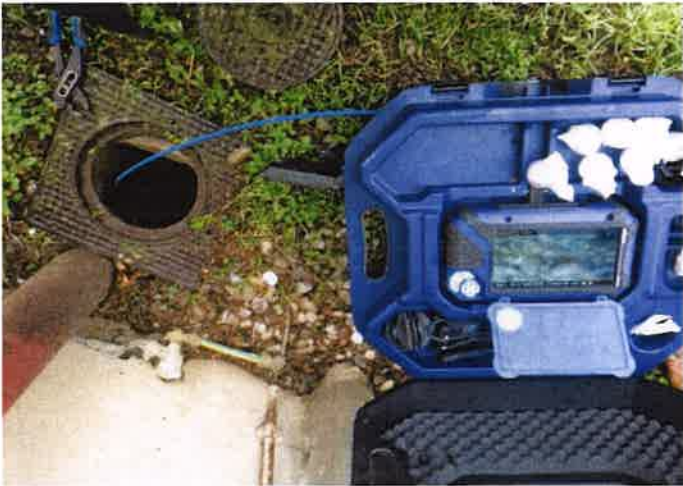
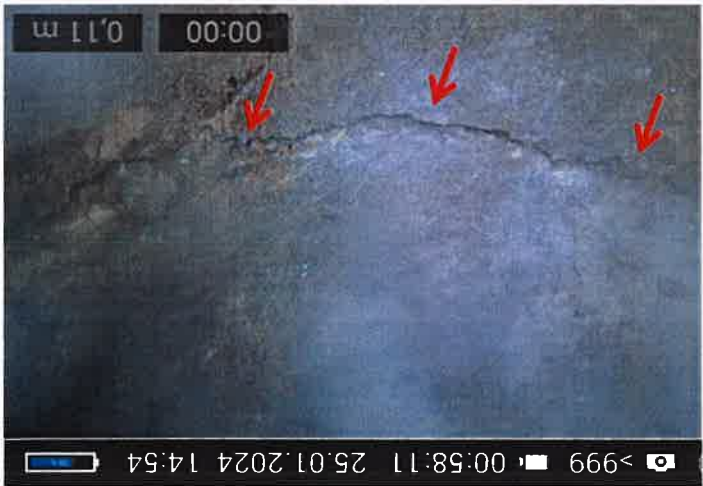
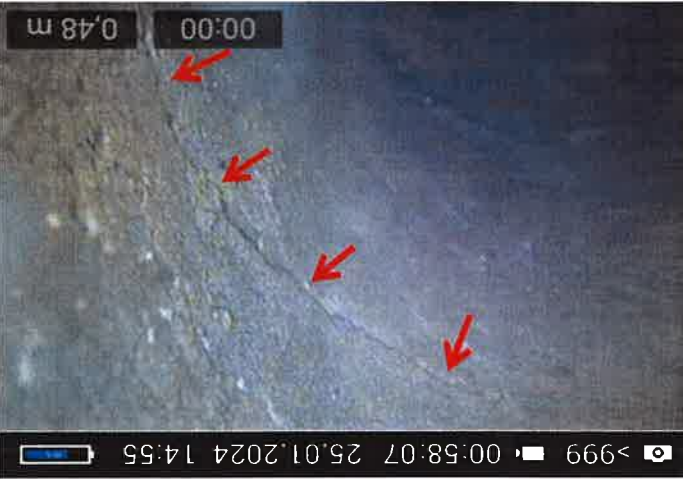
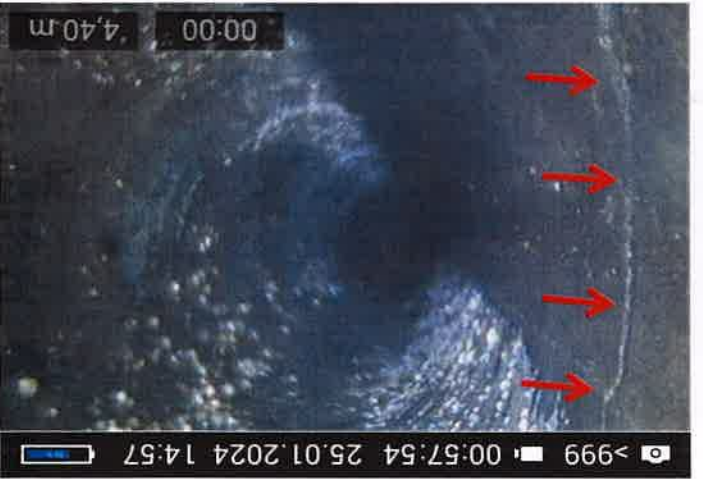
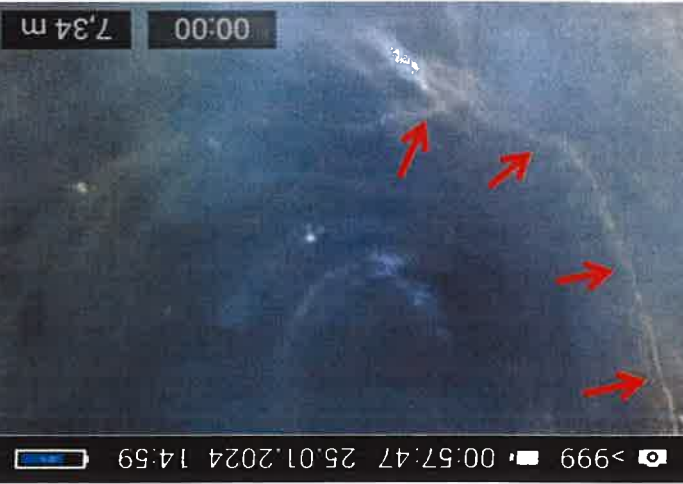
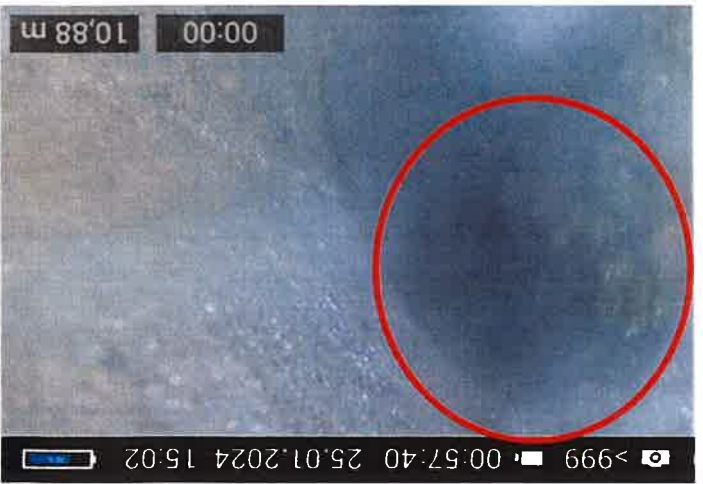
### CONTRÔLE DU RESEAU D'EVACUATION DE R11 VERS R10 PUIS VERS R8 :

Le petit tronçon de conduite entre R11 et R10 est fissuré. La conduite entre R10 et R8 présente de multiples fissures et n'est pas étanche. De plus nous observons une importante obstruction du réseau par un amas de terre et de gravats avec risque de refoulement. Cette obstruction bloque le passage de la caméra.

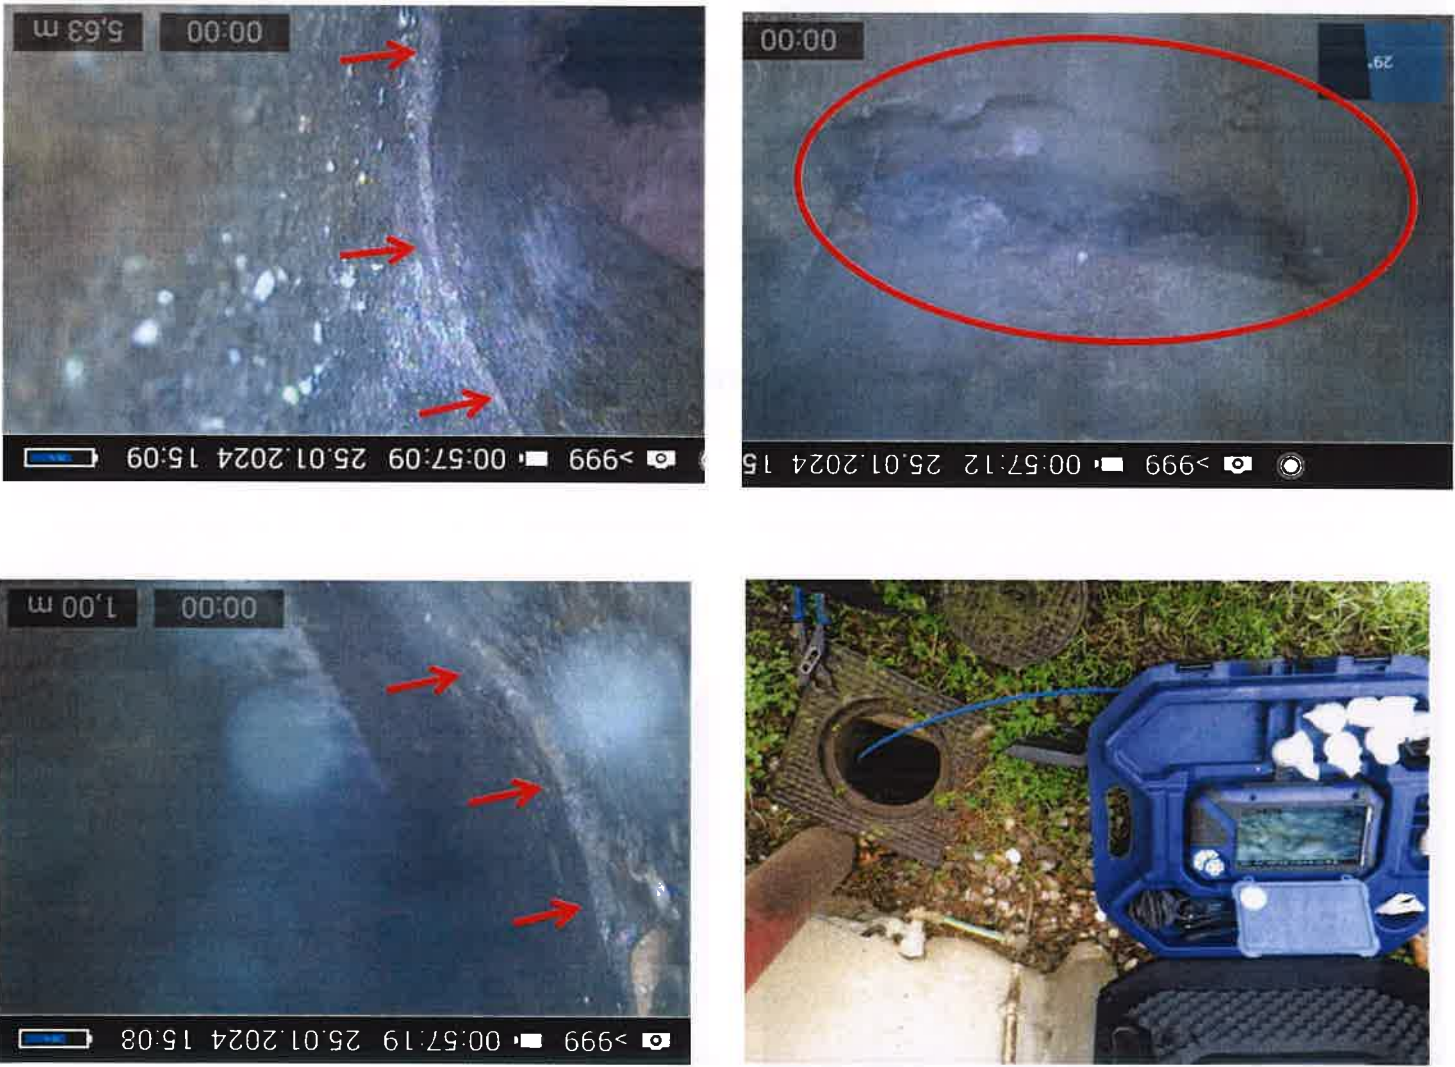
CONTRÔLE DU RESEAU D'EVACUATION DE R11 VERS R12 :

La conduite présente de multiples fissures et n'est pas étanche.

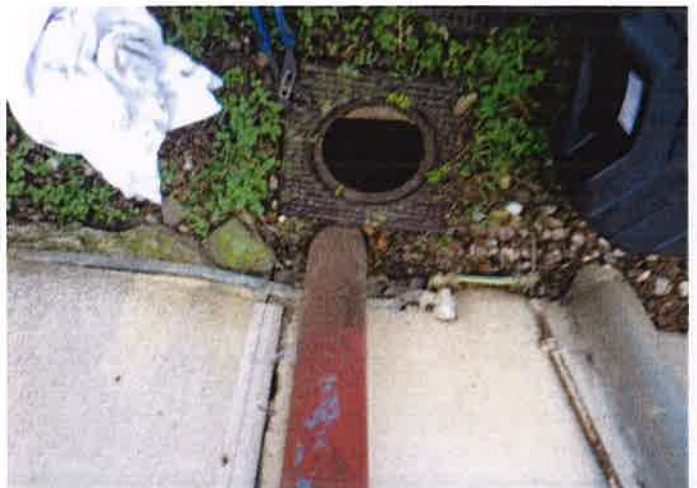
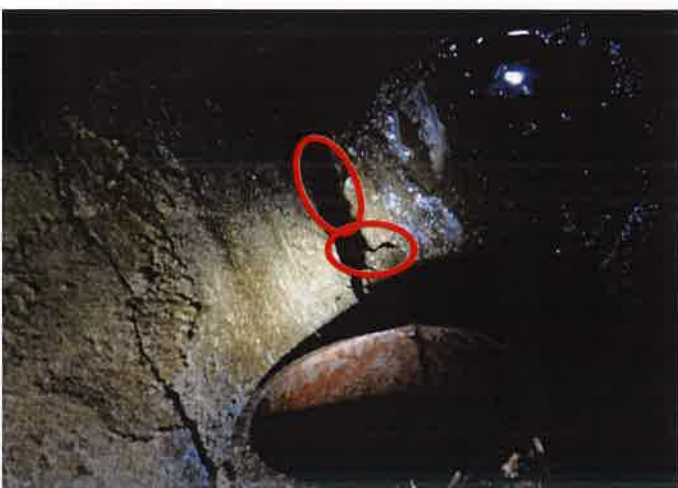
### **CONTRÔLE DU REGARD R11 :**

Le regard présente des défauts d'étanchéités au niveau des jonctions de conduites.

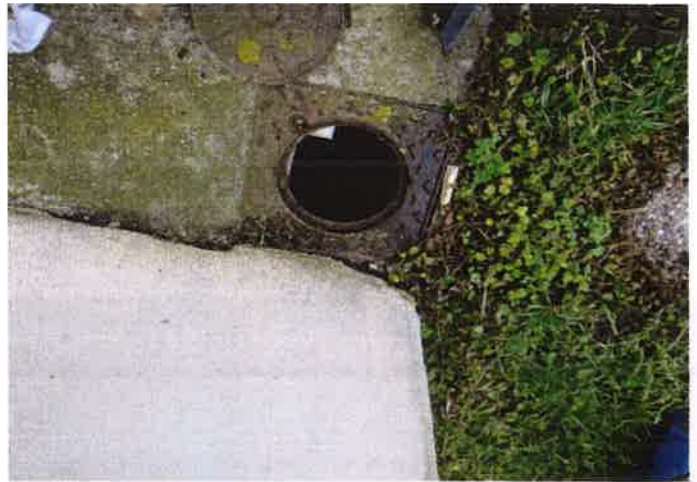
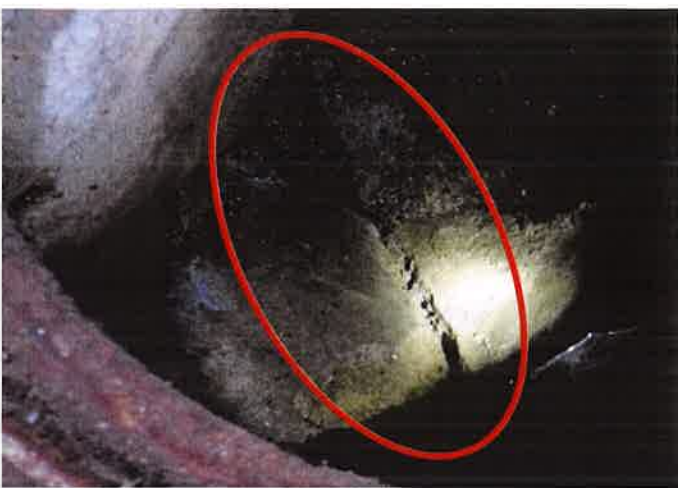
### **CONTRÔLE DU REGARD R12 :**

Le regard est cassé et n'est pas étanche.

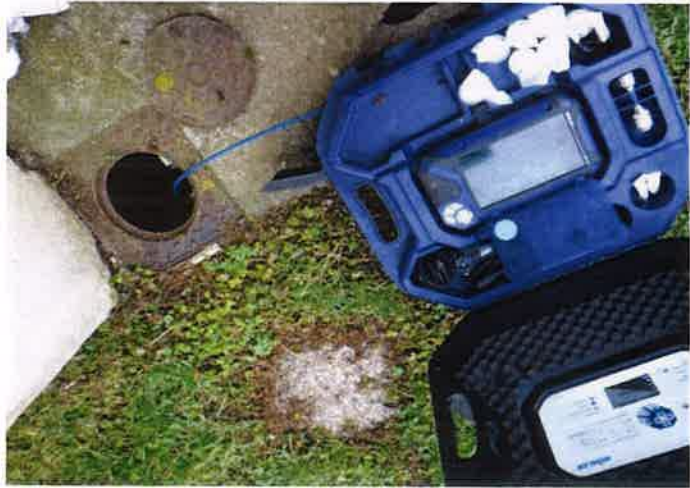
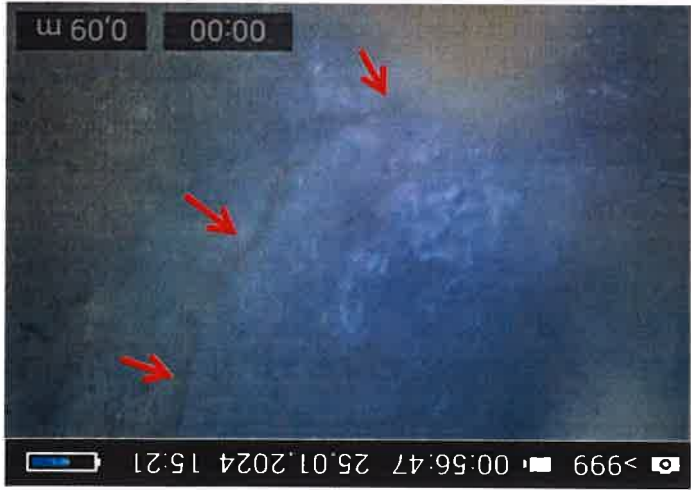
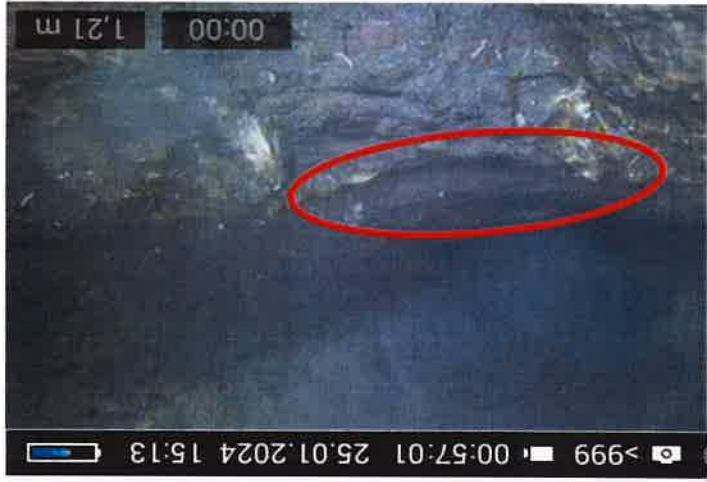
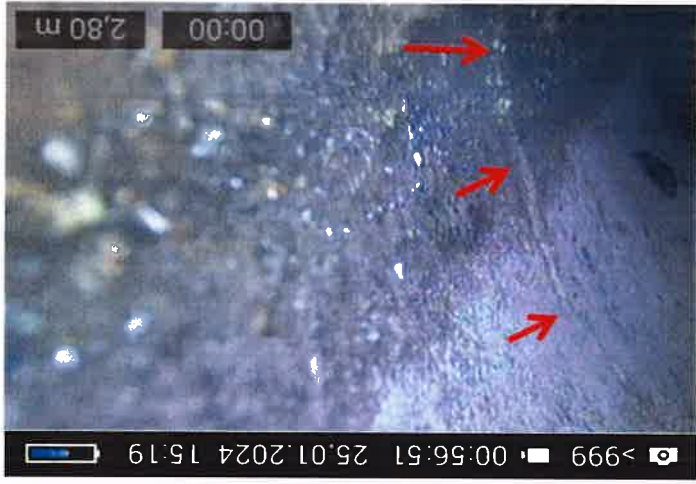
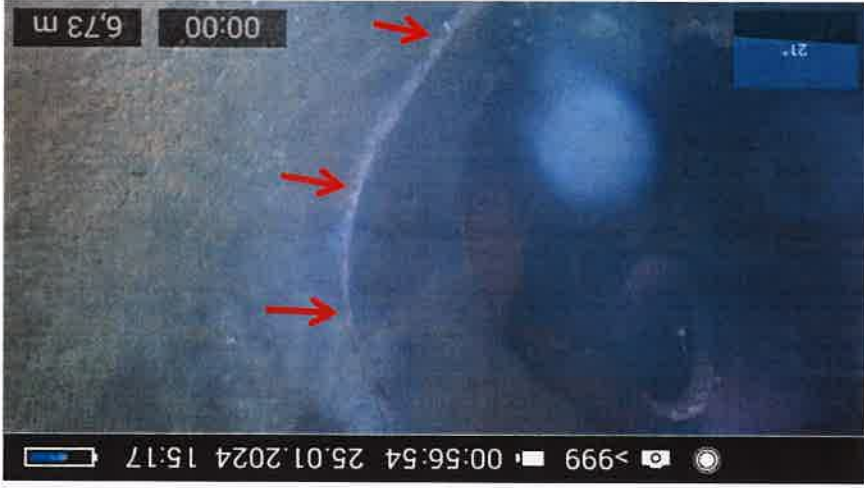
CONTRÔLE DU RESEAU D'EVACUATION DE R12 VERS R13 :

La conduite présente de multiples fissures et n'est pas étanche.

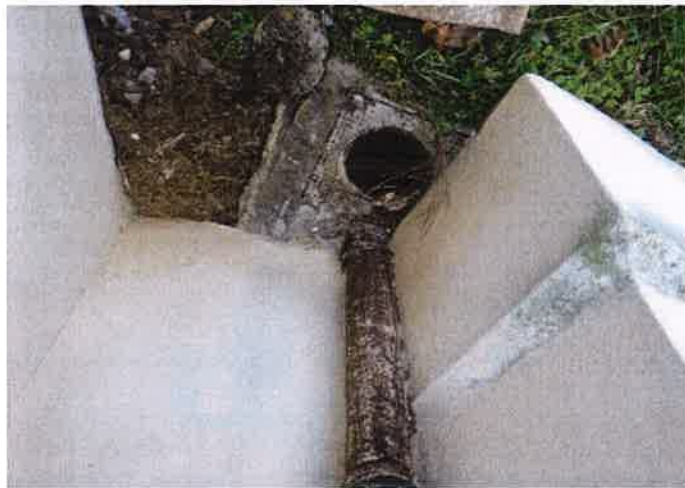
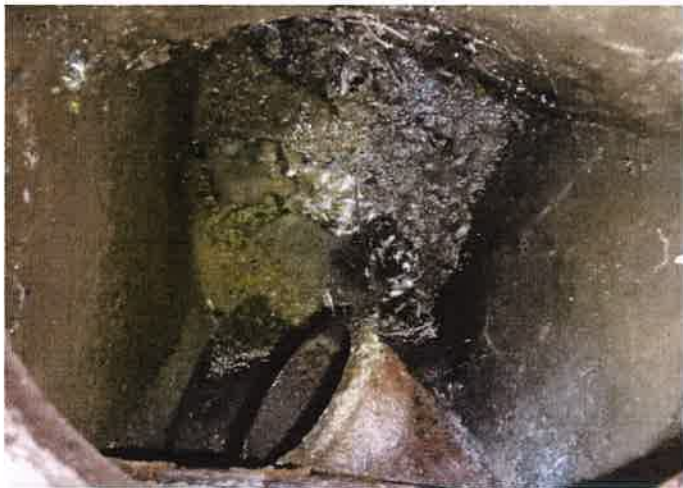
CONTRÔLE DU REGARD R13 :

Aucun défaut d'étanchéité n'a été relevé.

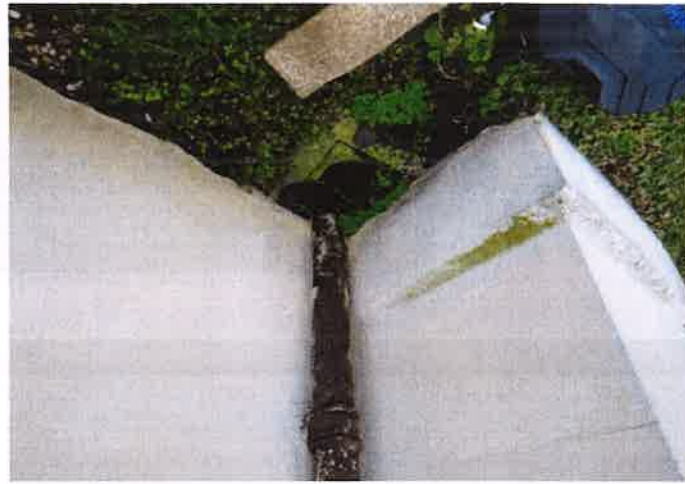
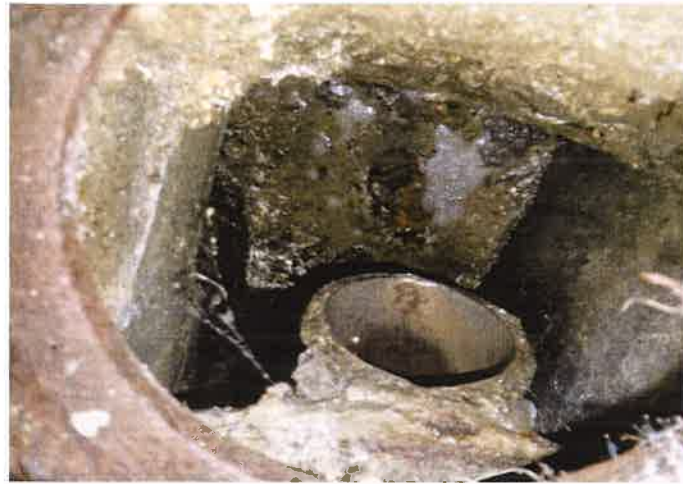
CONTRÔLE DU REGARD R14 :

Aucun défaut d'étanchéité n'a été relevé.

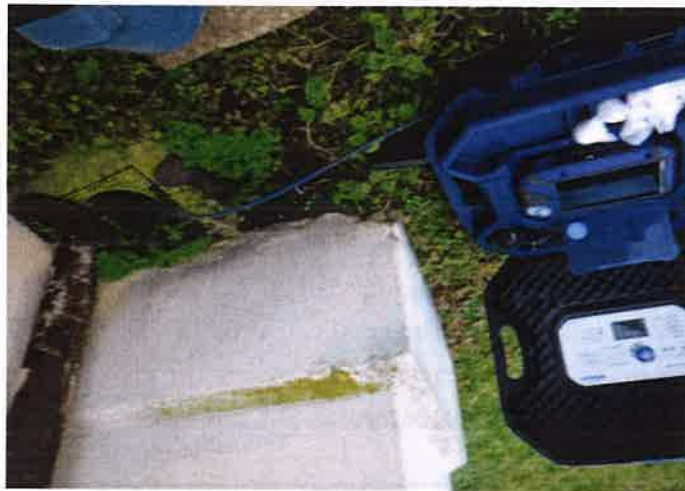
### CONTRÔLE DU RESEAU D'EVACUATION DE R14 VERS R13 :

Aucun défaut majeur (cassure, fissure, déboîtement, ...) n'a été constaté.
